FRAGMENTO URBANO Y VIVIENDA SOCIAL. EL BARRIO “MADARIAGA” DE LA CIUDAD DE CORRIENTES.

DIMENSIÓN: Investigación.

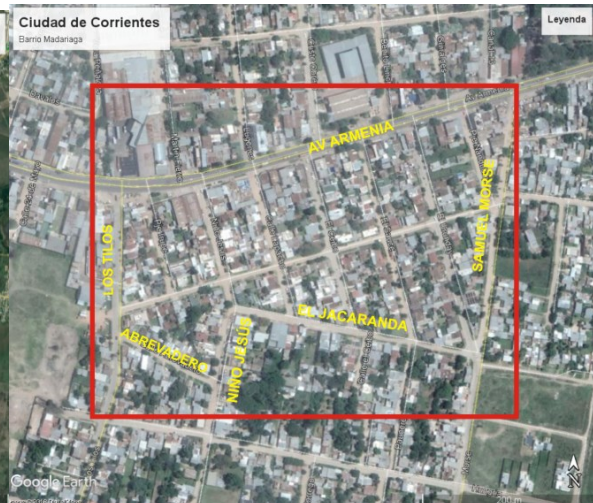
Fig 2. Imagen satelital del barrio “Madariaga”. Fuente: Google Earth.

El barrio ocupa una extensión de 14 manzanas irregulares con un ordenamiento que si bien no define continuidad con las calles de los barrios vecinos, responde a una trama en damero. Las parcelas poseen dimensiones de 10 m de frente en todos los casos, mientras que en profundidad varían en 25 m y 30 m de fondo. Al implantarse en el terreno de manera apareada, dejaron como espacio libre el sector anterior, lateral y posterior del terreno, disposición que se repite en la totalidad de las viviendas construidas. Las tipologías materializadas contemplaron dos y tres dormitorios, con una puerta de acceso en el sector frontal, sin la definición de galería como tampoco de ningún componente externo que lo destaque. La tecnología empleada responde al de tipo tradicional, con sistema estructural de hormigón armado, cubierta de techo en losa de hormigón armado en pendiente con tejas españolas, mampostería de ladrillos huecos, revoque interior y exterior a la cal, carpinterías de marco metálico y hojas de puertas en madera, pisos de mosaicos calcáreos lisos, revestimiento de azulejos en locales sanitarios, instalaciones eléctricas y sanitarias completas. Respecto a este último caso, no fue prevista la colocación de un tanque central de abastecimiento barrial, como tampoco el de tanques individuales, por lo que con el paso del tiempo se hizo necesaria la provisión de éste último componente sanitario.

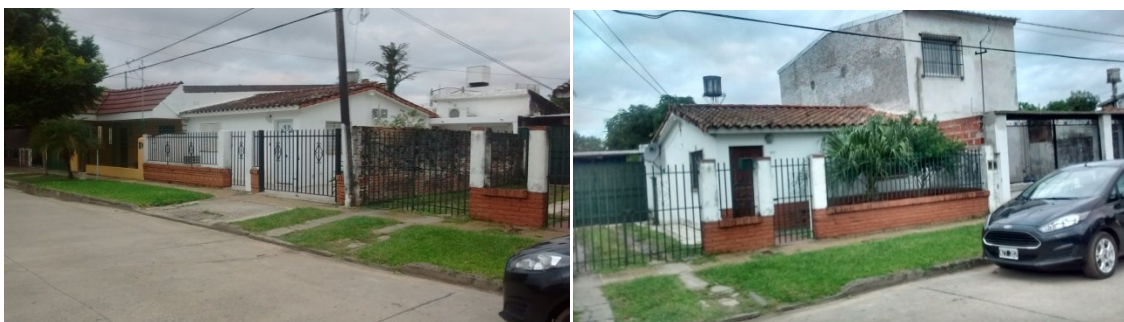
Fig. 3 y Fig. 4. Viviendas del barrio con la imagen original en la volumetría, caracterizada por la utilización de losa de hormigón armado en pendiente con tejas coloniales. Fuente: colección del autor.

En la década del 60 se construyó un sector de viviendas sociales en el barrio Madariaga de la ciudad de Corrientes, destacándose por el empleo de cubierta de techo en teja española asentada sobre losa en pendiente, implantadas en el terreno con semi perímetro libre. Con el tiempo, las modificaciones edilicias devenidas por cambios en los grupos familiares, transformaron la imagen de las viviendas que al presente testimonian la concreción de un plan conformando un fragmento urbano sin la previsión de equipamiento barrial como tampoco de infraestructura básica completa que ocupó terrenos disponibles sin una planificación integral como barrio.

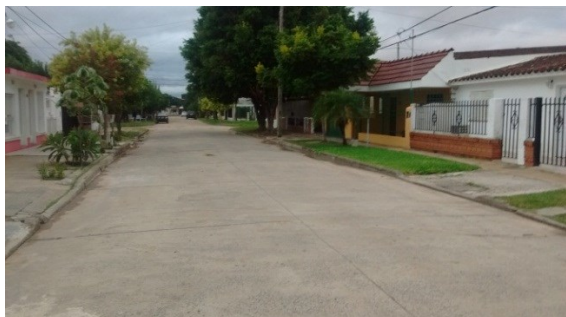
Fig. 5. Una de las pocas cuadras pavimentadas de las calles del barrio.

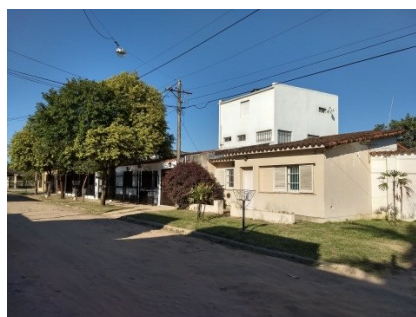
Fig. 6. Algunas de las viviendas definen modificaciones al modelo inicialmente construido
